## I vantaggi delle lastre **KODAK SONORA PROCESS FREE**

### 1. I COSTI OCCULTI DELLO SVILUPPO DELLE LASTRE

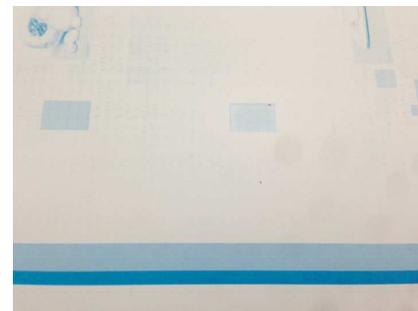
#### **Spazzola dura (vecchia)**

In questa foto, sono visibili i segni della spazzola, sia nell'area non esposta che nell'area esposta della lastra. Questi segni sono dovuti al mancato rispetto degli intervalli di sostituzione consigliati per la spazzola. La spazzola della sviluppatrice con il tempo si è usurata diventando eccessivamente rigida e facile alla rottura e ha raschiato la piastra trasferendo l'emulsione sul supporto, lasciando segni nelle aree sia esposte che non esposte.

**CONSEGUENZE:** Rifacimento delle lastre, ma solo dopo la sostituzione delle spazzole. Il tempo per la sostituzione delle spazzole, dovendo magari anche ordinarle, potrebbe avere causato un ritardo nell'esecuzione del lavoro.

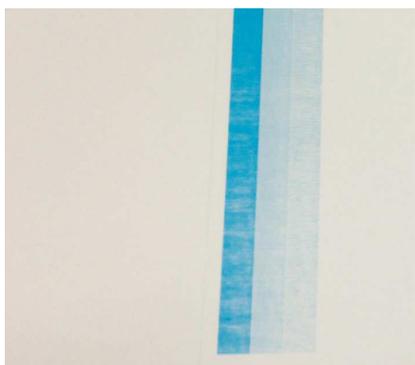
#### **Pressione eccessiva**

Anche questo è un comune difetto imputabile alla sviluppatrice. La patinatura appare danneggiata e irregolare su tutta l'ampiezza della lastra a causa dell'eccessiva pressione delle spazzole impostate in modo non uniforme. Questa situazione molto spesso si verifica quando i piani di appoggio delle lastre sono deformati. Una spazzola a rullo impostata in modo non corretto ha provocato un danno meccanico all'emulsione.

**CONSEGUENZE:** Rifacimenti e fermo macchina.

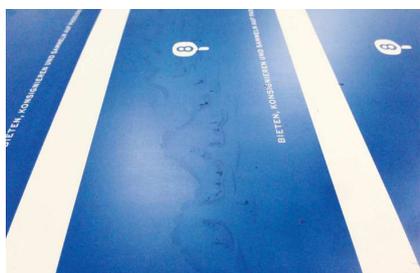
## Problemi di rideposito del bagno di sviluppo

Questa lastra ha evidenziato segni e macchie dovute al rideposito del bagno di sviluppo. Il bagno di sviluppo si è completamente saturato con l'emulsione lastra rimossa provocandone il rideposito sulla lastra. Una scarsa frequenza di pulizia del bagno di sviluppo o il mancato rispetto degli intervalli di sostituzione del filtro sono le cause più comuni dei problemi di rideposito del bagno di sviluppo. Una pompa di circolazione del bagno di sviluppo che non lavora a sufficienza è anch'essa considerata spesso una delle principali cause di questo tipo di problemi.

**CONSEGUENZE:** Oggi, l'attività frenetica degli ambienti di pre stampa e la presenza sulle macchine da stampa di caricatori di lastre automatici hanno ridotto il livello di ispezione visiva delle lastre con il risultato che questi difetti non vengono rilevati fino alla fase di stampa. Nei casi in cui le lastre sono anche sottoposte a post-cottura per tirature più lunghe, non è possibile rimuovere le tracce del rideposito usando, ad esempio, un detergente per lastre.

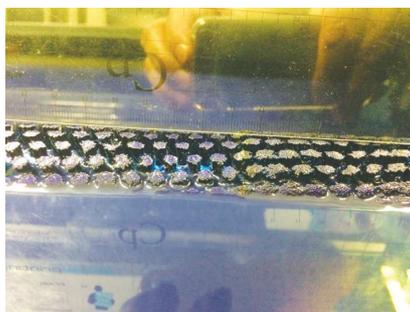
## Parti della sviluppatrice usurate o danneggiate

Quando alcune parti della sviluppatrice si usurano, la qualità delle lastre viene compromessa. In questa foto si vede una spazzola del bagno di sviluppo di una sviluppatrice con le setole consumate nell'area di trasporto delle lastre. Le condizioni di usura

di questa spazzola sono responsabili dello sviluppo non omogeneo della lastra, con conseguenti variazioni dei punti sulla lastra.

**CONSEGUENZE:** Le lastre in fase di produzione non consentirebbero una riproduzione e un'uniformità del colore sulla carta di livello adeguato. La qualità di tutte le lastre in coda dopo quella in questione verrebbe compromessa e per la sviluppatrice ci sarebbe bisogno di manutenzione e di una spazzola nuova. Su una spazzola consumata come questa non si può intervenire, soprattutto se si lavora con un solo spessore lastre.

Con questa spazzola così usurata si creerebbero anche problemi di trasporto delle lastre, con la loro probabile rottura. Tutto questo avrebbe anche ripercussioni sull'utilizzo della macchina da stampa.
